## INFORME DE TRABAJOS REALIZADOS SOBRE REACTANCIA H5

Reactancia trifásica: (Foto 1)

Potencia: 19 MVA

Tensiones: 36 / 36kV

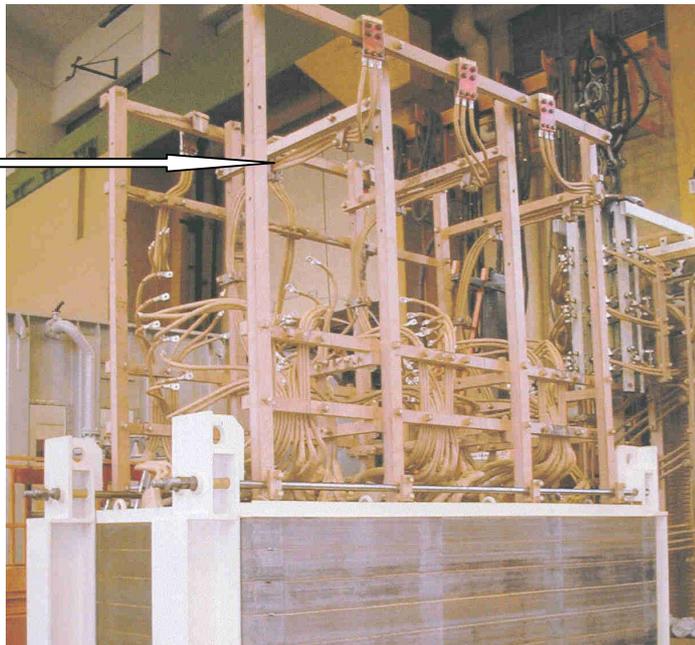
**FOTO 1:** Detalle de la parte activa.

Lugar en que se encontró  
El punto caliente.

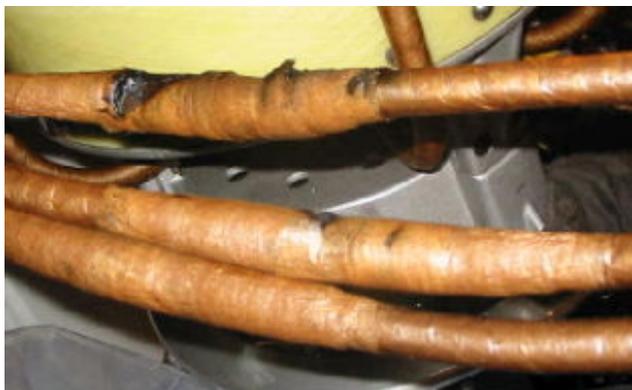
3. Control de torque de acometidas de aisladores y de los 3 C.B.C.
  4. Control visual de cableado, terminales y acometidas. En este control se observó un punto negro en la aislación de papel correspondiente a la entrada de la fase U. Se retiraron los cables de la parrilla para un mejor control y se verificó la existencia de una zona de papel quemada en 2 de los 3 conductores de esa fase. Al retirar la aislación se encuentra el conductor unido por un mango de cobre indentado.

**FOTO 2:** Detalle de los conductores aislación quemada.

**Ver Fotos 2 y 3.**
- De común acuerdo con la inspección del Cliente, se resuelve reemplazar los conductores afectados por cable de igual sección y nivel de aislación. La tarea se realizó de la siguiente forma:

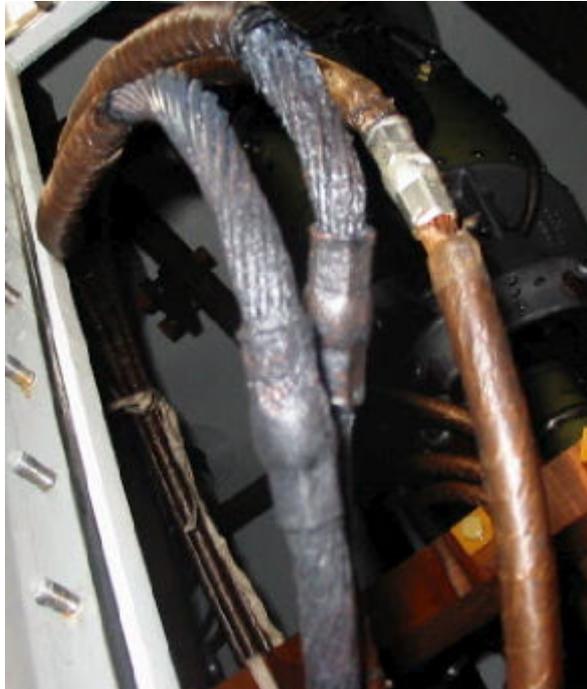
**FOTO 3:** Detalle de los conductores de alta tensión recalentados.

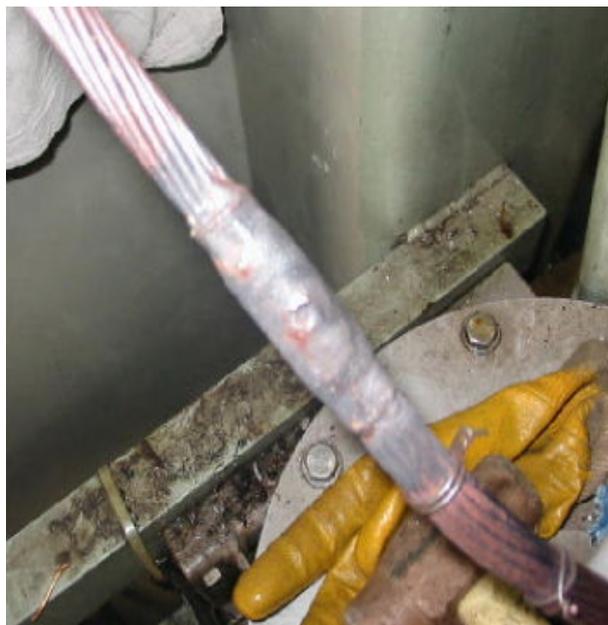
**FOTO 4:** Nuevo conductor indentado y soldado con plata.

1. Extracción del papel aislante quemado.
  2. Corte del conductor afectado por la unión fallada.
  3. Recorte de la aislación del conductor original para permitir su posterior soldado en forma segura.

4. Indentado y soldado (con plata) del nuevo conductor.
  5. Recomposición de la aislación con papel seco tipo manila, crepado, hasta alcanzar un espesor radial de 3 mm.

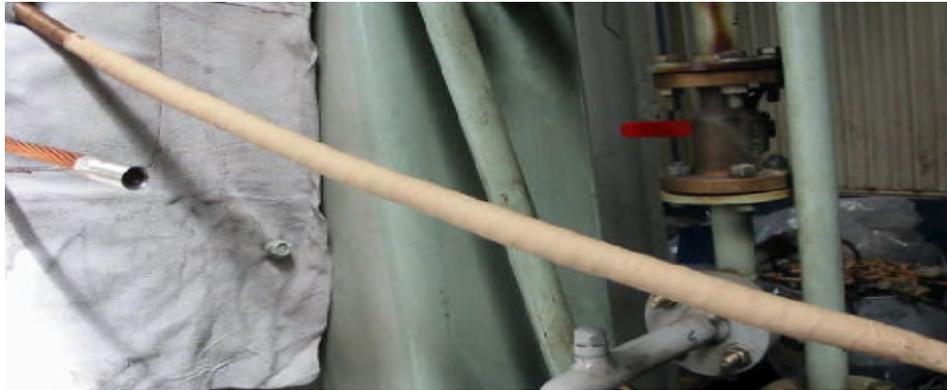
**FOTO 5:** Detalle de conductor con aislación reconstituida.

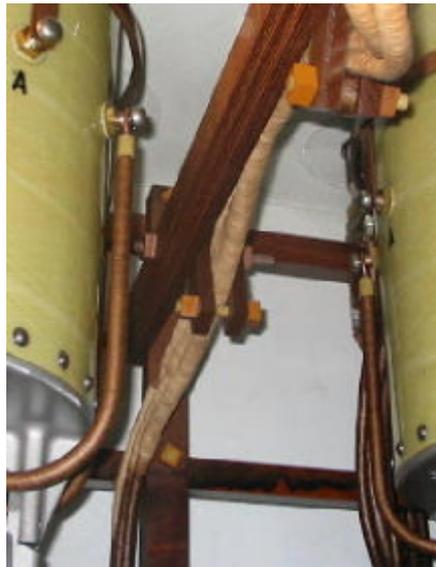
**FOTO 6:** Terminal de alta reparado y montado.

6. Rearmado de la derivación y conexionado.
  7. Control final de torque de contactos y terminales.
- Ver Fotos 4, 5 y 6.**
